# Mr. Beam Reinigung der Fahrschiene Hybrid Learning Center

Gezeigt wird die Vorgehensweise zur Reinigung der linken Fahrschiene sowie ergänzende Arbeiten, welche sich in diesem Zusammenhang anbieten.

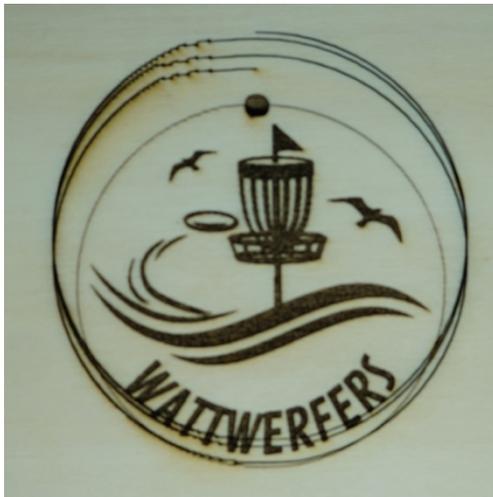
Beim Betrieb des Mr. Beam kann es vorkommen, dass Formen nicht mehr maßgetreu abgefahren werden. Dieses Phänomen zeigt sich vor allem bei kreisförmigen Bewegungen. Der Laser verlässt durch die gestörte Bewegung mit jeder weiteren Kreisbewegung die ursprüngliche Bahn immer weiter. (Siehe nachfolgendes Foto)

Gut zu erkennen sind auch die Stellen oben links, an denen die Bewegung so stark ruckartig verläuft, dass dadurch Zacken in das Material geschnitten werden.

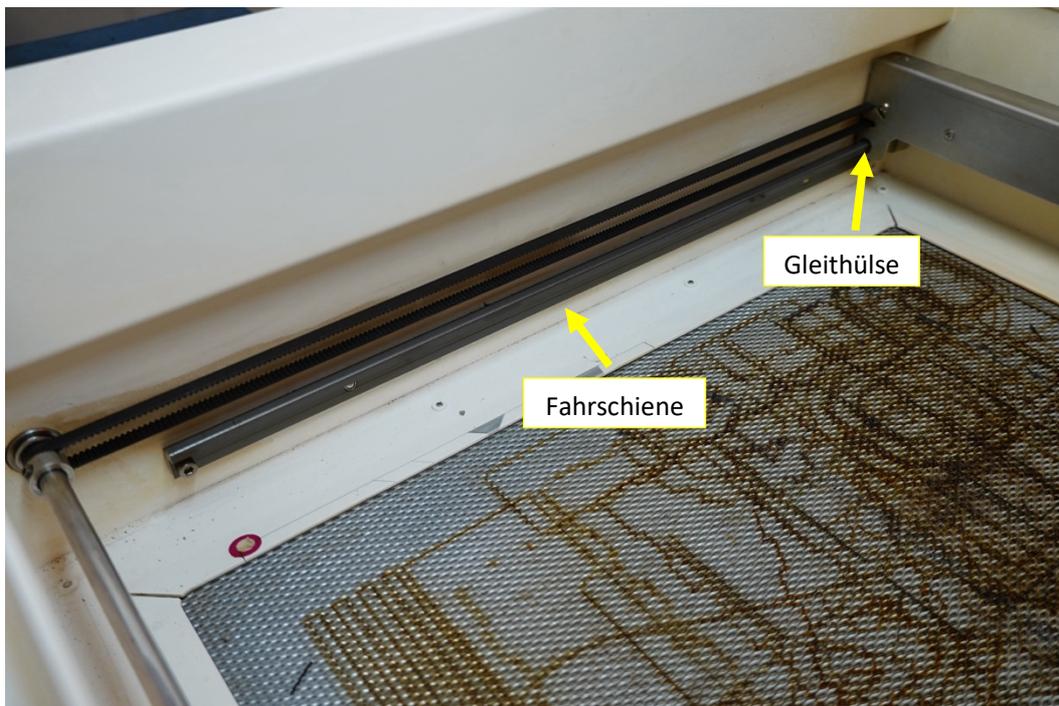
Die Ursache für dieses Fehlerbild können eine verharzte Fahrschiene sowie dazu in Kontakt stehende Gleithülse des Querprofils im Innenraum des Gerätes sein. Die fehlende Schmierung lässt das Gerät beim Verfahren regelrecht stottern.

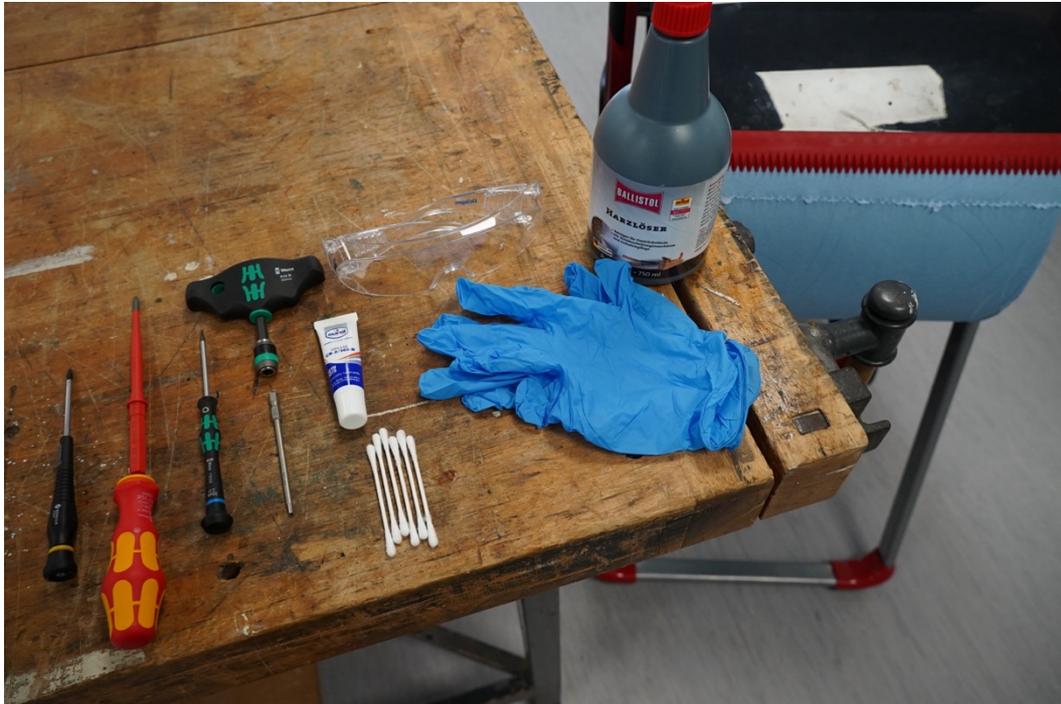
Von links nach rechts:

- **Schraubendreher**
  - TX8
  - TX20
  - H2
  - H3
- **Fett**
- **Wattestäbchen**
- **Schutzbrille**
- **Schutzhandschuhe**
- **Harzlöser**
- **Papiertücher**

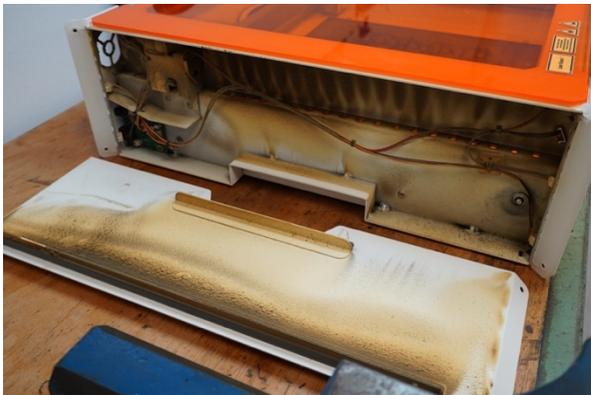
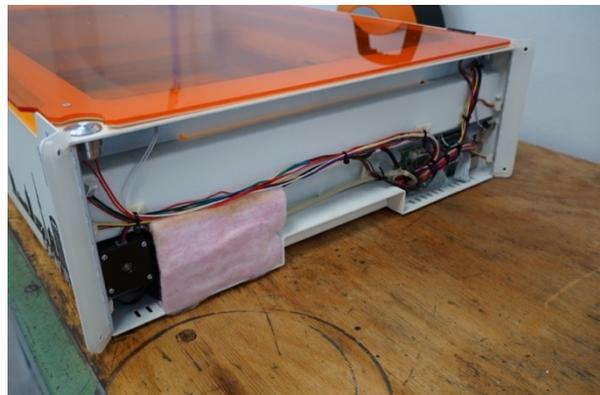
Es genügt die rechte Seite, jedoch bietet es sich an auch die linke Seitenverkleidung zu entfernen, da hier aufgrund der Absaugung die stärksten Verunreinigungen zu finden sind (siehe nachfolgende Bilder) und diese im Rahmen der Reinigung direkt mit entfernt werden können.

Zunächst werden die Seitenverkleidungen durch lösen der jeweils vier Torx-Schrauben an den Außenseiten entfernt. (TX20)

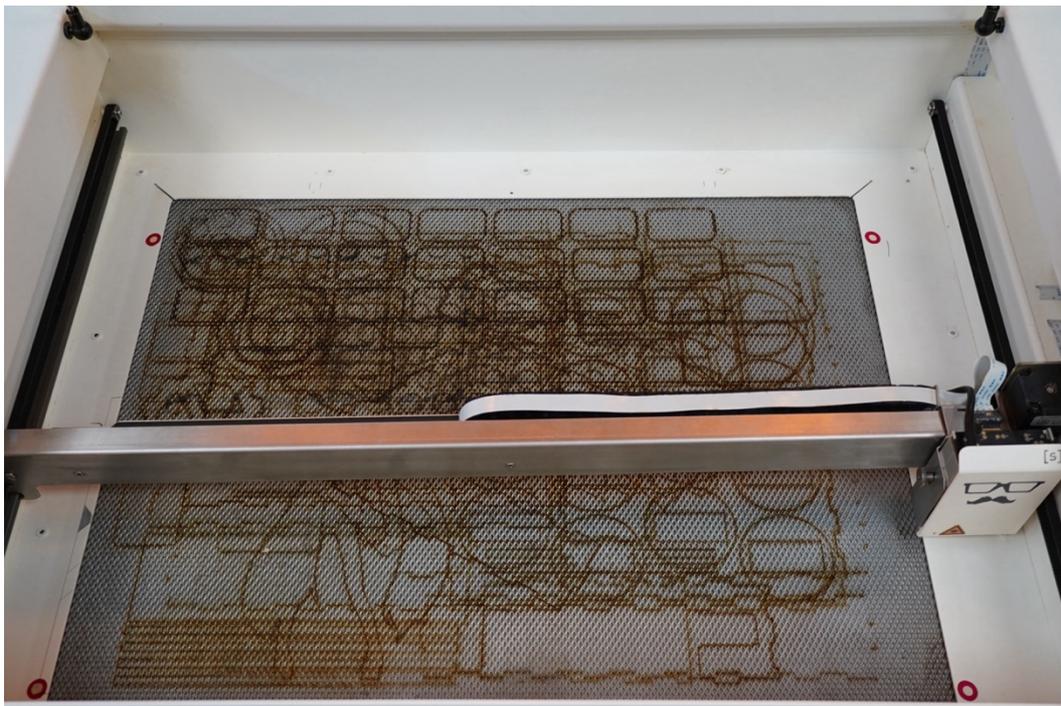
Es ist sehr wahrscheinlich, dass das Querprofil nach der Montage der Riemen nicht mehr exakt im rechten Winkel zu diesen steht. Im nachfolgenden Bild ist zu erkennen, dass das rechte Ende des Querprofils weiter hinten steht. Dieser Fehler muss korrigiert werden.

Zur Justierung werden die beiden Madenschrauben (H2) am linken Ende der Antriebswelle gelöst. Im Anschluss kann die Parallelität unter Zuhilfenahme eines passenden Profils, Winkels oder auch zwei gleicher Körper (so wie im Bild zu sehen) wiederhergestellt werden. Die Madenschrauben können jetzt wieder festgezogen werden.
